## Le château de Germond

## Description

Albéric Verdon, 2002.

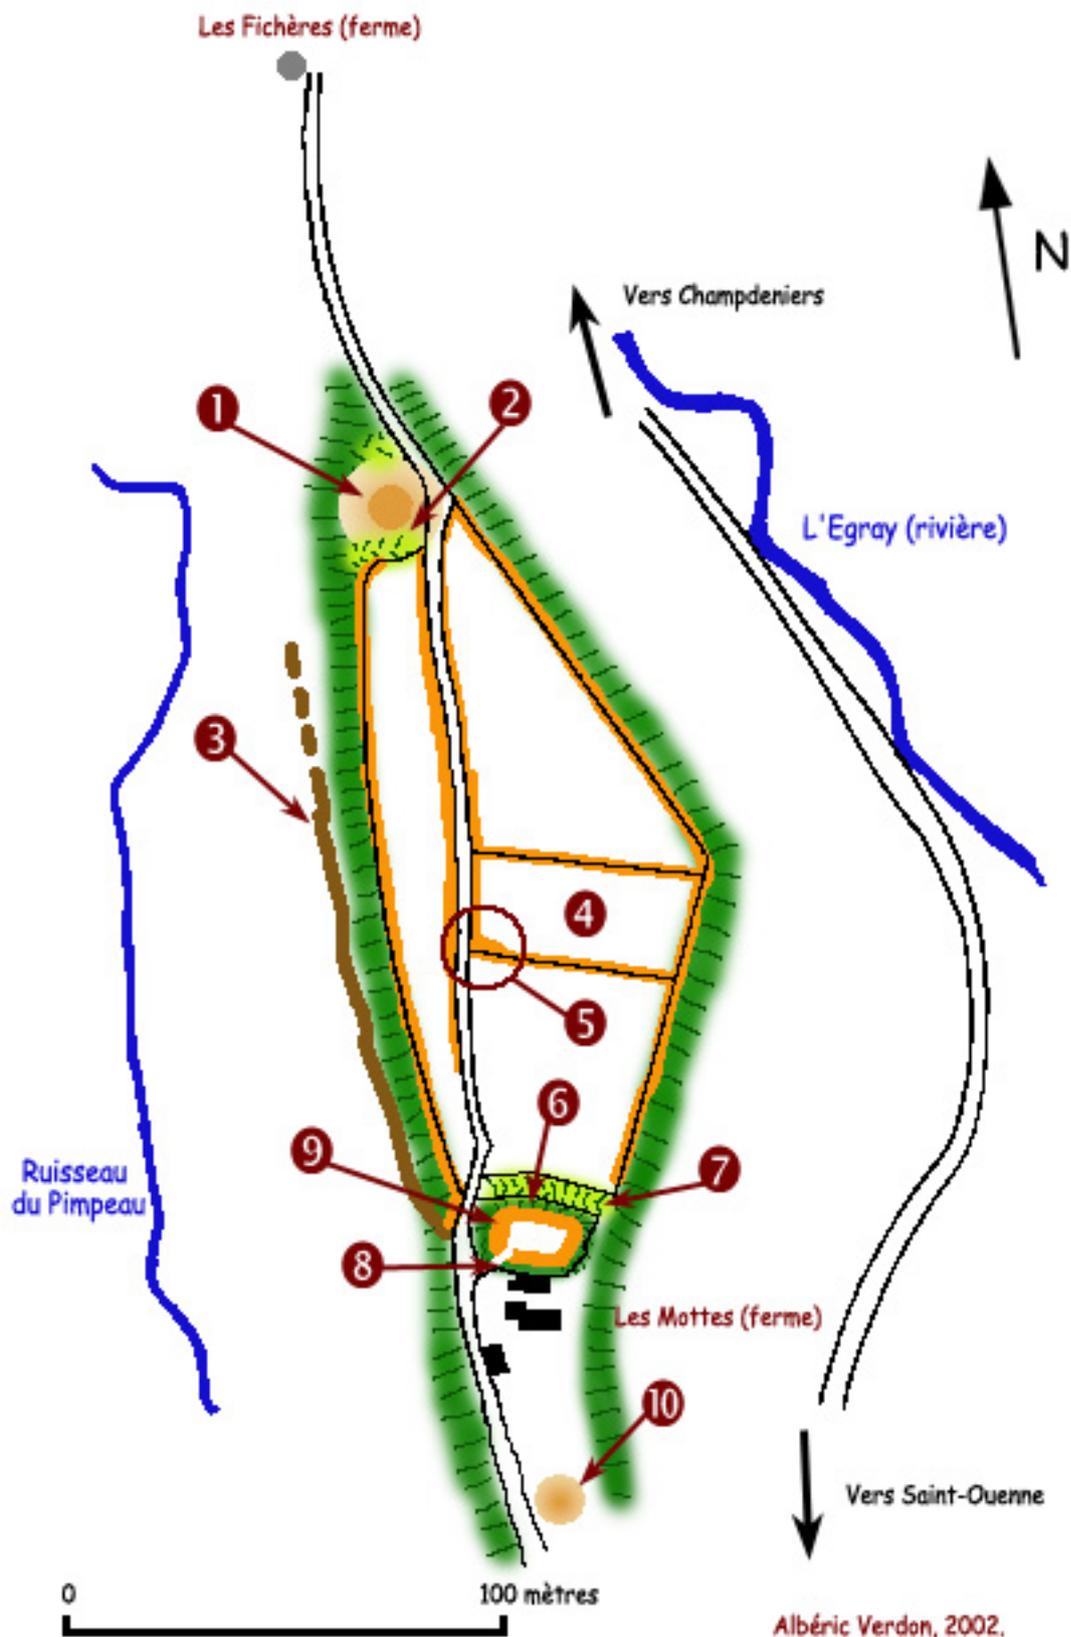
## Légende du plan

- 1) Grande motte qui verrouille l'accès à l'éperon. La route a légèrement entaillé la partie est de la butte de terre.
- 2) Fossé de la motte, partiellement comblé lors de la construction de la route. Le sol est jonché de pierres.

- 3) Vestiges d'un chemin qui longe l'escarpement naturel.
- 4) Vaste enclos renfermé par d'épais murs en pierres sèches.
- 5) Partie de la muraille de pierre qui se trouve nettement plus élevée que sur le reste du pourtour.

- 6 à 9) Enceinte emmottée qui fait front vers la déclivité sud de l'éperon.
- 6) Entrée nord actuelle.
- 7) Fossé qui coupait l'enceinte emmottée du reste de l'éperon. Il est en partie comblé du fait, notamment, de l'aménagement de l'actuelle entrée nord.

- 8) Petite entrée sud qui conserve quelques vestiges d'angle de mur (côté intérieur). L'emmottement est particulièrement large à cet endroit, permettant la construction d'une tour (par exemple).

- 9) Cette partie de l'enceinte montre des décrochements et des enfoncements dans le mur.
- 8 et 9) C'est dans ce secteur que se trouvait l'entrée du château (totalité de l'éperon) et de l'enceinte emmottée.

- 10) Petite motte sud, avec possible tour de guet.

La partie supérieure de l'éperon est entourée d'une vaste enceinte de pierre (ligne jaune-orangé sur le plan). Au nord, une grande motte chevauche l'isthme qui rattache l'éperon au plateau (repère 1 du plan) ; Au sud et à la limite de la clôture définie par l'enceinte de pierre, se situe l'endroit nommé « ancien-château » sur le cadastre ancien ou « les Mothes ». Plus au sud, isolée, s'élève une autre motte beaucoup plus petite (repère 10 du plan).

L'enceinte de pierre est renforcée aux deux extrémités, au nord par la grande motte (repère 1 du plan) et au sud, par l'enceinte emmottée (repères 6 à 9 du plan). Le chemin que nous venons d'évoquer débouche au niveau de cette dernière. Détaillons maintenant, chacun des trois éléments spécifiques qui s'élèvent sur notre éperon en commençant par la petite motte du sud (repère 10 du plan).

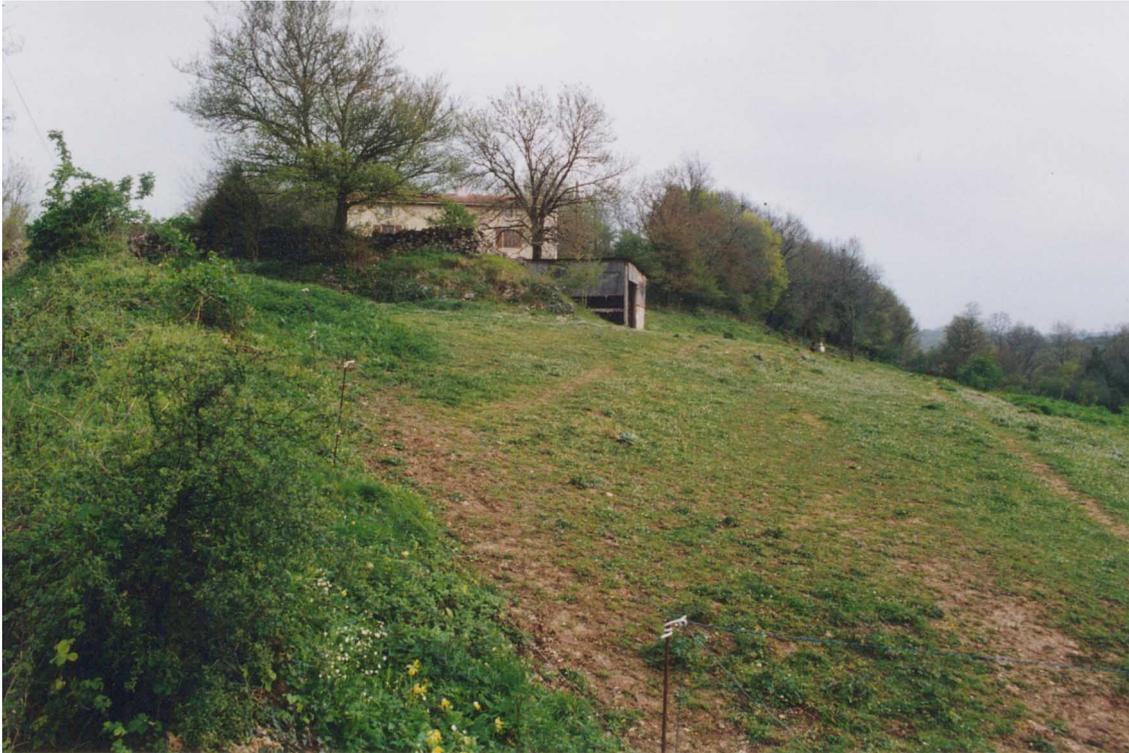
**L'enceinte emmottée.**

La ferme des Mottes avec une lisière d'arbres qui marque l'emplacement de la grande enceinte en pierres sèches. Cliché pris du sud.

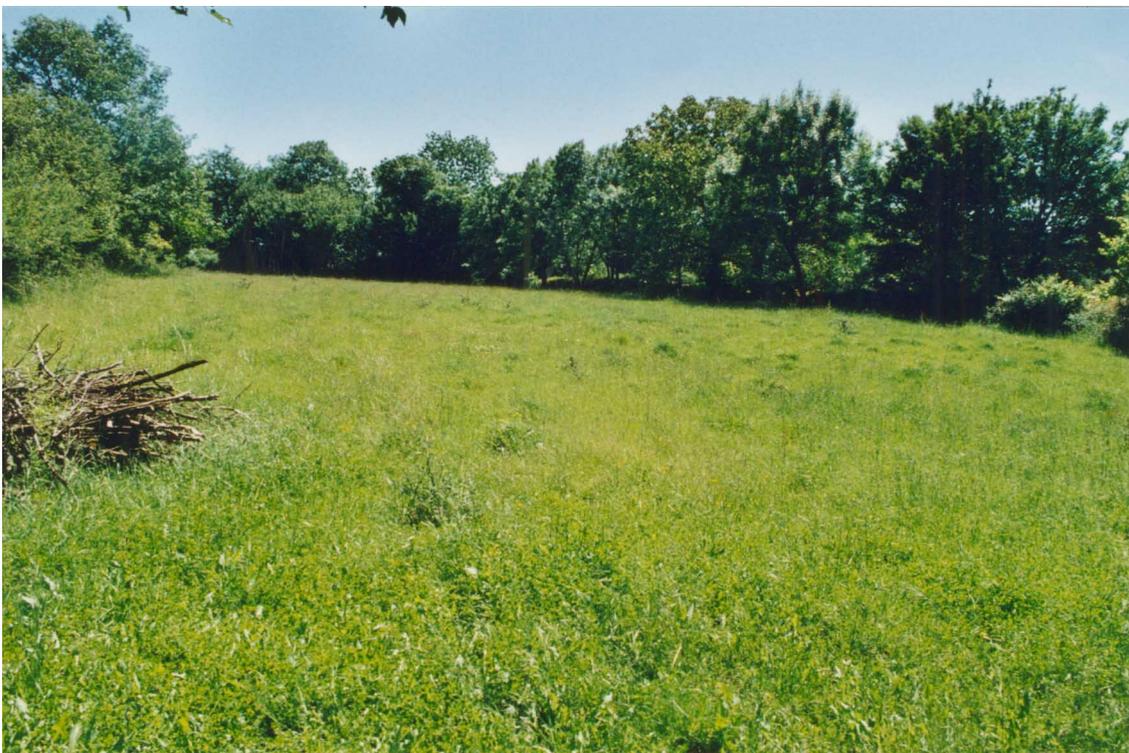
**L'enclos.**

L'intérieur du grand enclos qui se trouve au centre de l'éperon (repère 4 du plan). Cliché pris de l'entrée actuelle en direction de l'est.

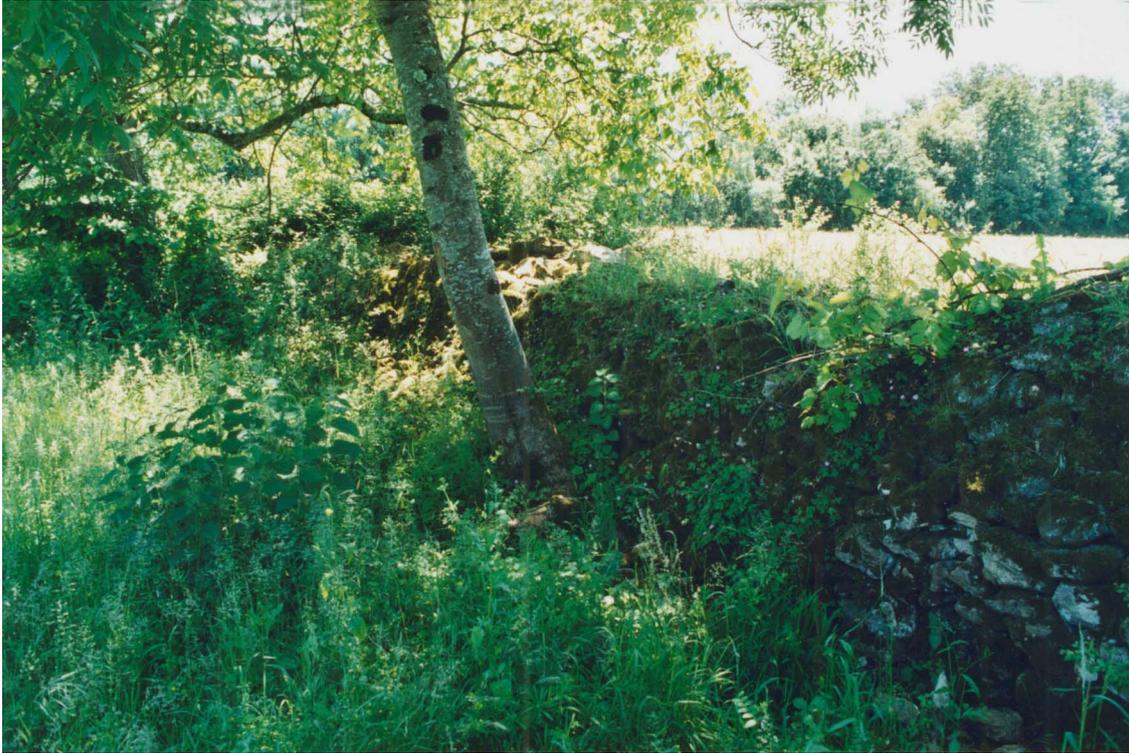
**L'enclos.**

Détail d'une portion de la maçonnerie en pierres sèches qui ceinture l'enclos central. Cliché pris de l'intérieur de l'enclos vers le sud et au centre.

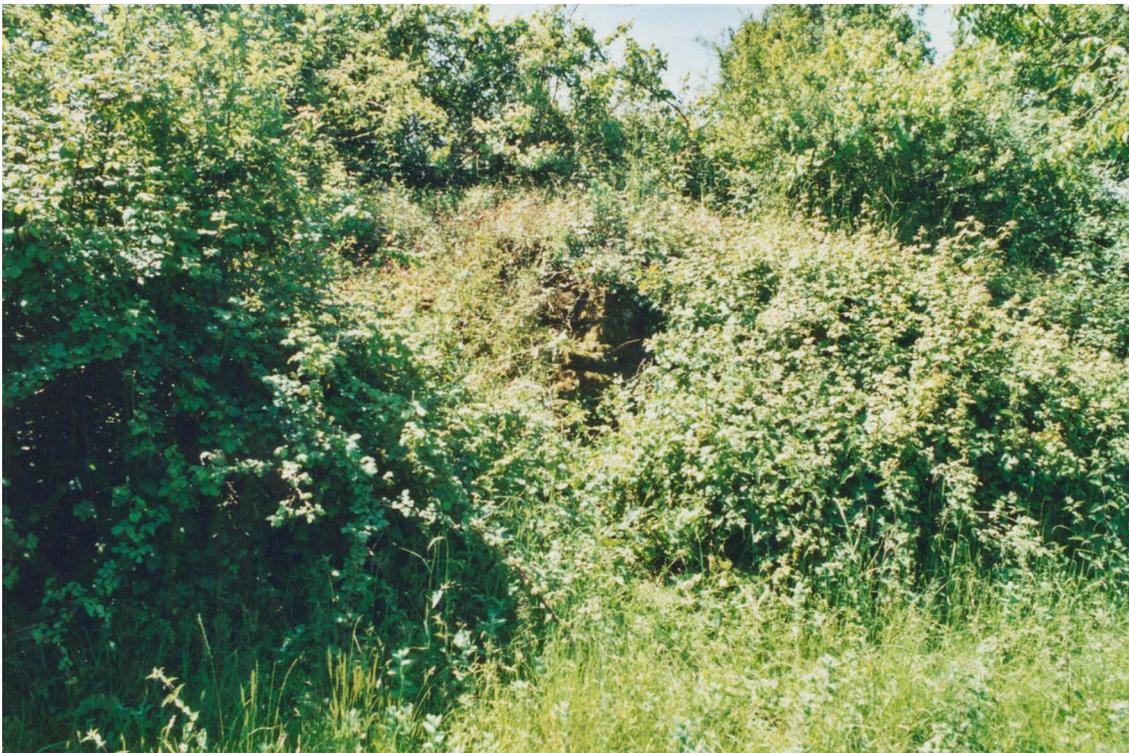
**L'enclos.**

Angle sud-ouest de l'enclos central, montrant l'émergence d'une maçonnerie plus élevée. Cliché pris de l'intérieur de l'enceinte vers le sud-ouest.

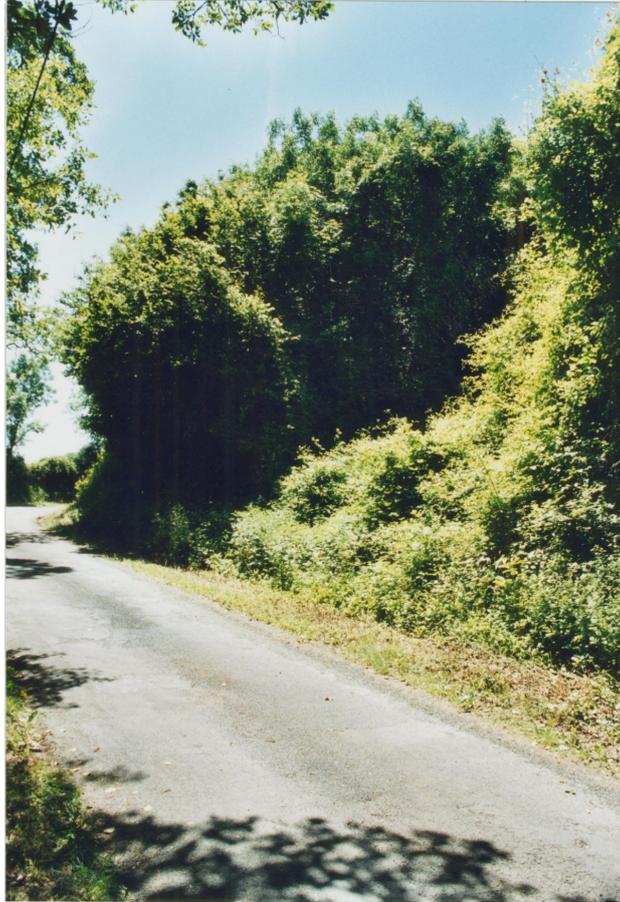
**La grande motte.**

Vue d'ensemble prise du nord. Le fossé se trouve dans les épais broussailles au centre de la photo.

Portons notre intérêt sur l'autre motte, celle qui verrouille l'isthme d'accès à l'éperon (repère 1 du plan). Haute d'une dizaine de mètres, avec une base d'une trentaine de mètres, elle est entourée d'un fossé partiellement comblé (repère 2 du plan), notamment par la création de la route actuelle. Cet aménagement est également à l'origine de la destruction partielle du flan est de la motte.

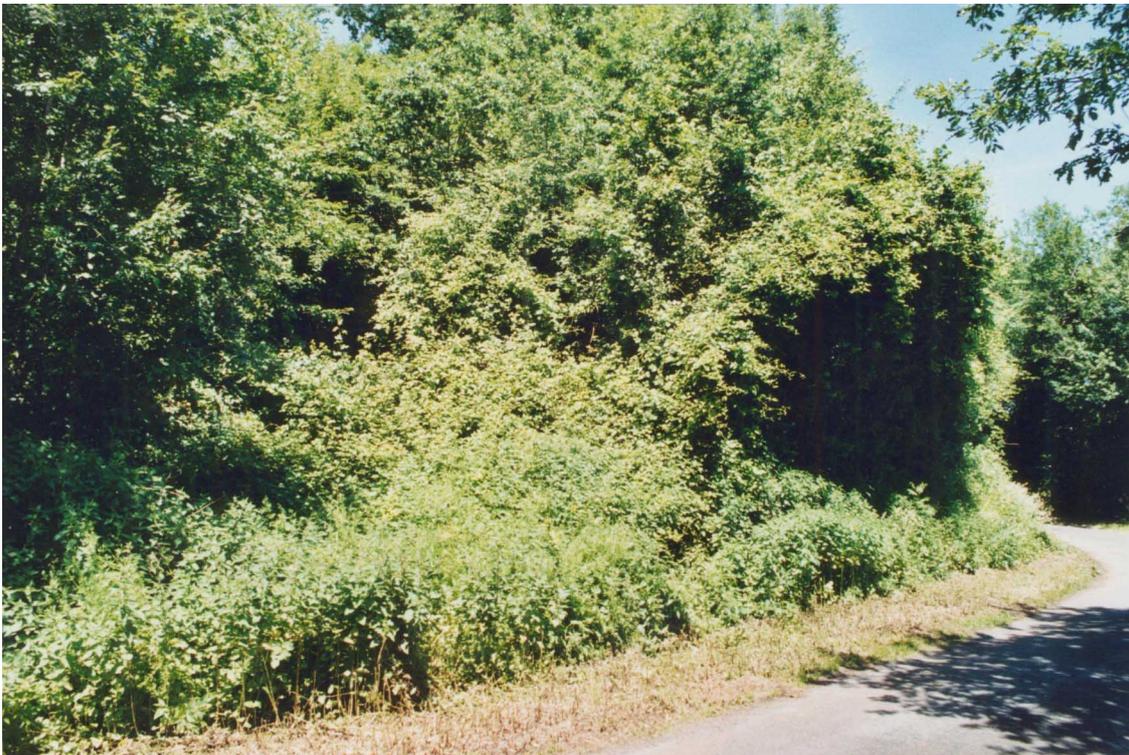
**La grande motte.**

Vue d'ensemble prise du sud. Le fossé se trouve dans les épais broussailles au centre et à gauche de la photo.

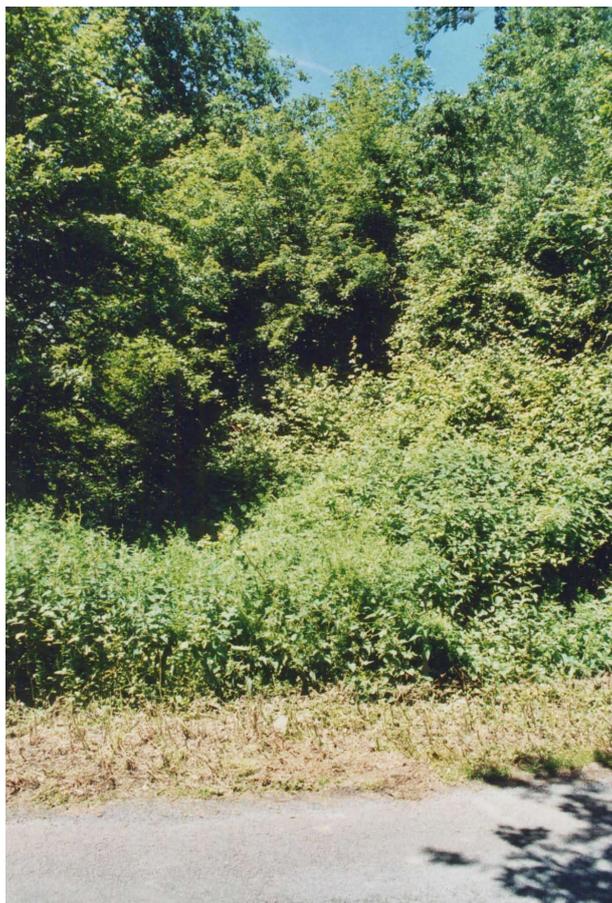
**La grande motte.**

Le fossé sud. La motte se trouve à droite. Cliché pris de la route vers l'ouest.

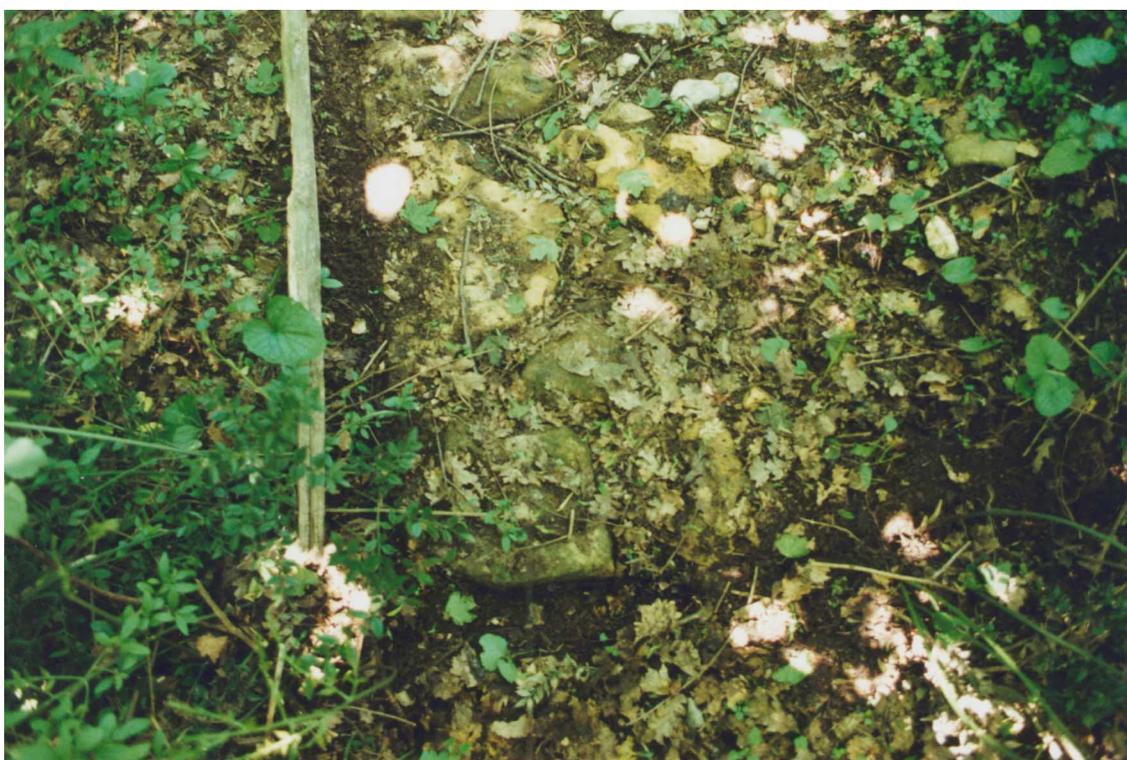
**La grande motte.**

Angle de maçonnerie qui se trouve au sommet de la motte. Le nord est en haut.

Aujourd'hui couverte d'un bois, elle est difficile d'accès tant ses pentes sont abruptes. Au sommet, on imagine facilement une surface utile d'au moins 30 mètres carrés qui laisse paraître les vestiges d'une construction en pierre. En effet, vers le centre du sommet de la butte, se trouve un mur d'une soixantaine de centimètre avec parement parfaitement identifiable. Il peut s'agir des vestiges d'un bâtiment d'habitation ou d'une tour. De nombreuses pierres sont dispersées au sommet de la motte, et, même s'il est évident que la butte se compose de terre et de moellons, on peut penser que les constructions en pierres étaient importantes en ce lieu. Vers le nord, se trouve une petite cavité qui peut avoir toutes sortes d'origines !

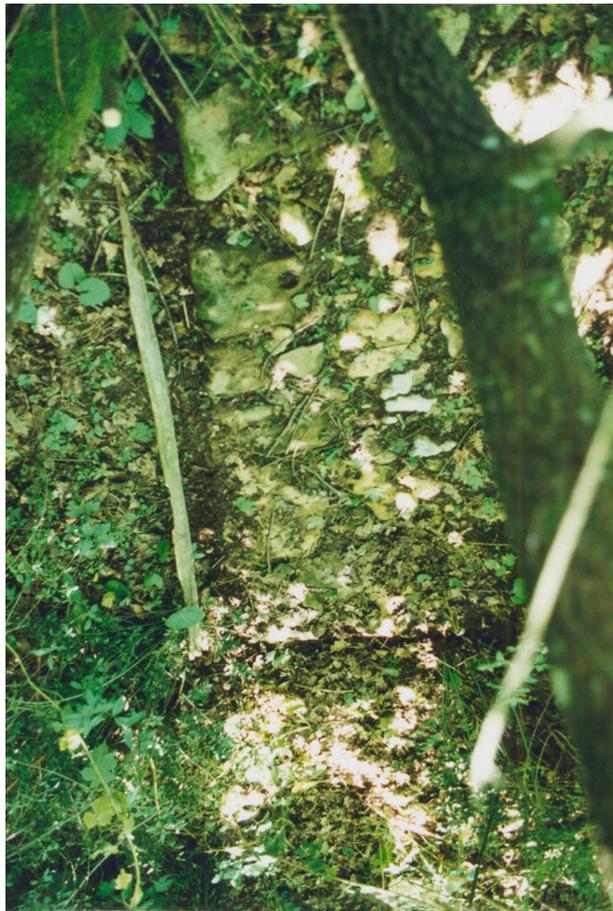
**La grande motte.**

Vue d'ensemble des vestiges de maçonnerie qui se trouve au sommet de la motte. Le nord est en haut.

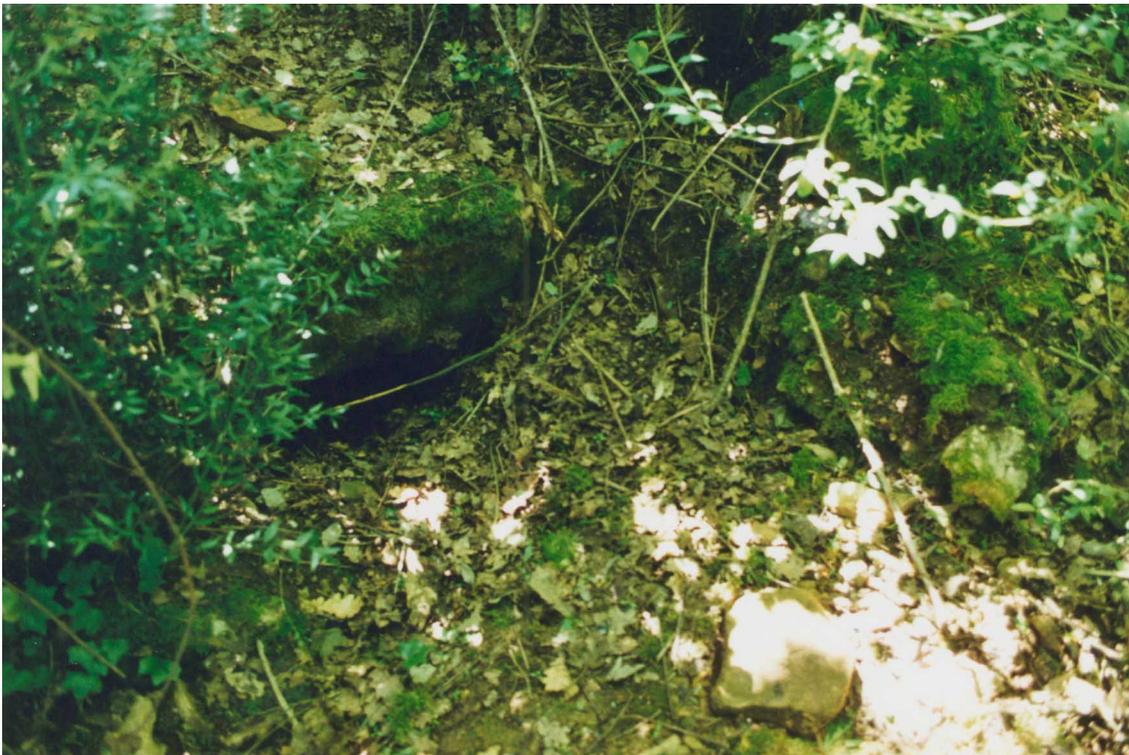
**La grande motte.**

Emplacement d'une petite cavité qui se trouve au sommet de la motte, vers le nord. Cliché pris de l'est.

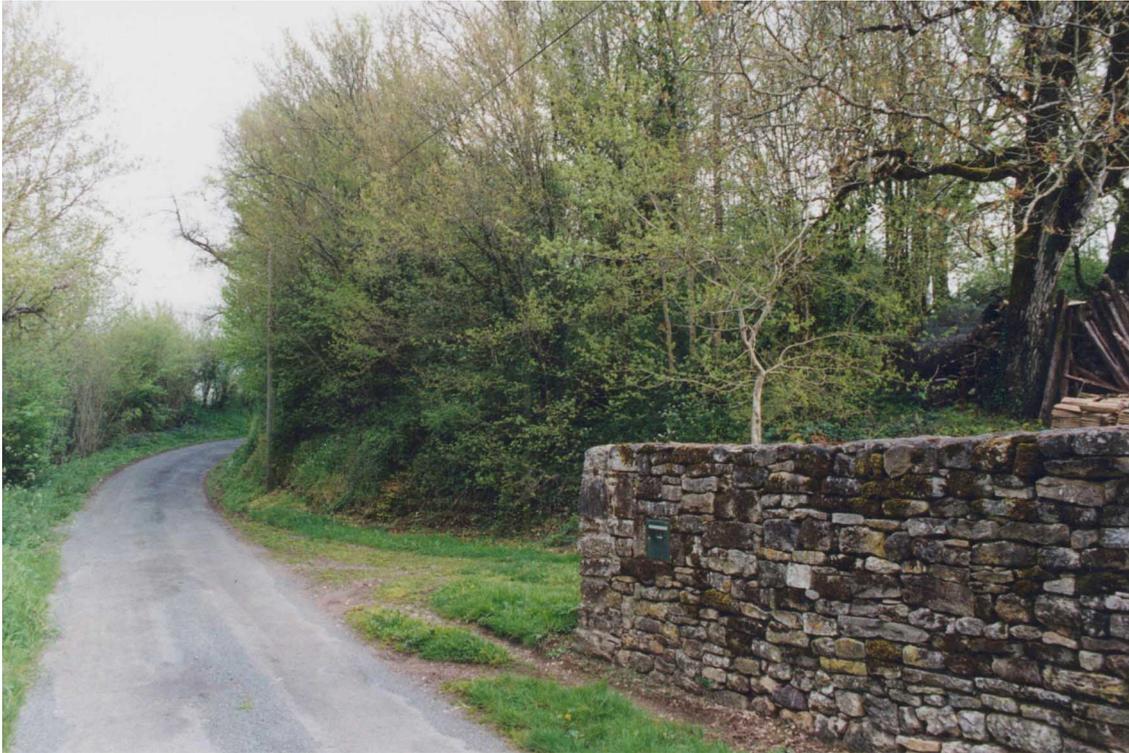
**L'enceinte emmottée.**

La ferme des Mottes se trouve sur la droite et l'enceinte au centre du cliché. L'ancien chemin se situe dans les bois à gauche. Cliché pris du sud.

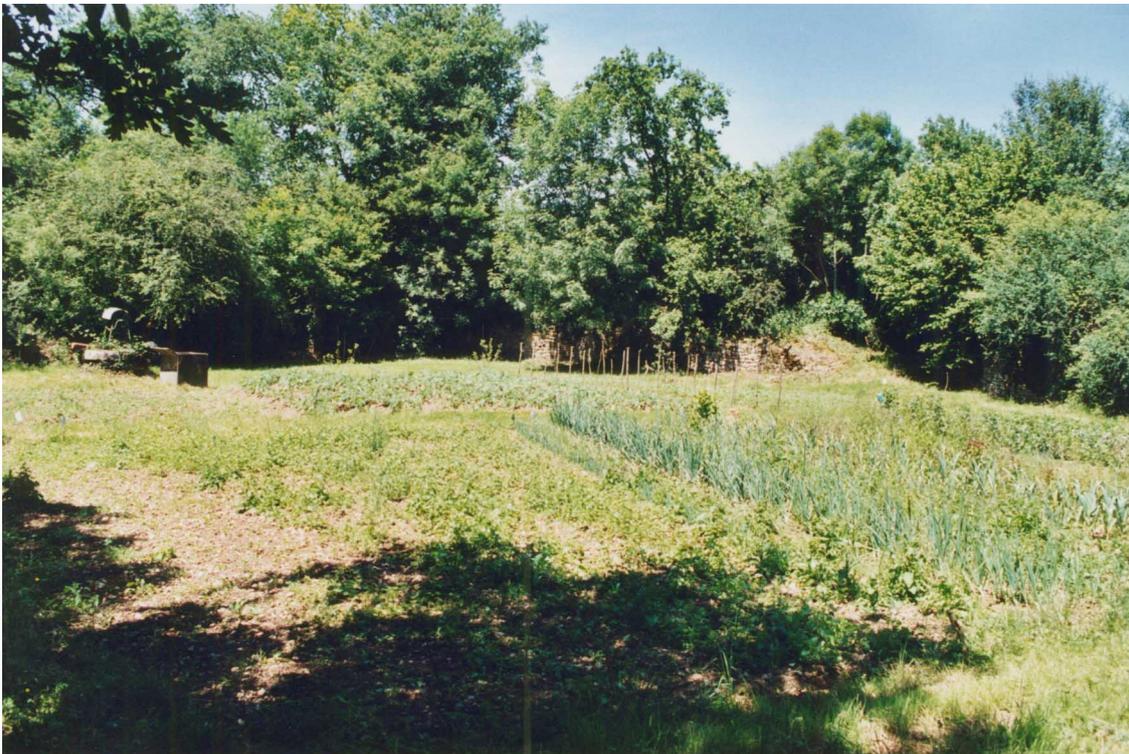
**L'enceinte emmottée.**

Vu interne. Cliché pris de l'est.

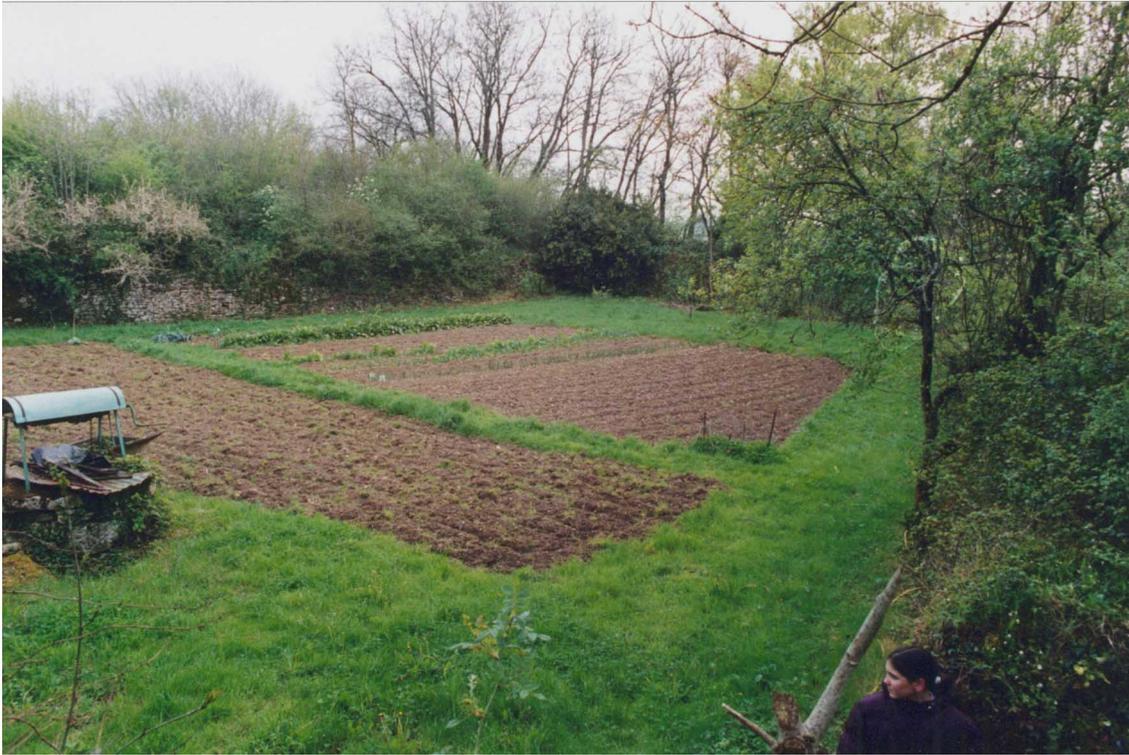
**L'enceinte emmottée.**

Vu interne prise de l'angle sud-ouest. Une niche, dont le détail se trouve sur le cliché suivant, est partiellement visible sur le parement que l'on aperçoit au fond à gauche.

Les murs internes de l'enceinte emmottée ne laissent apercevoir aucun trou de boulin, mais on y trouve deux petites niches. Toutes deux se situent dans le secteur nord-ouest. La première est aménagée non loin du passage que nous venons de décrire, à gauche lorsque l'on entre dans l'enceinte. L'autre se trouve au centre du mur ouest, tout près d'un décrochement de l'enceinte.

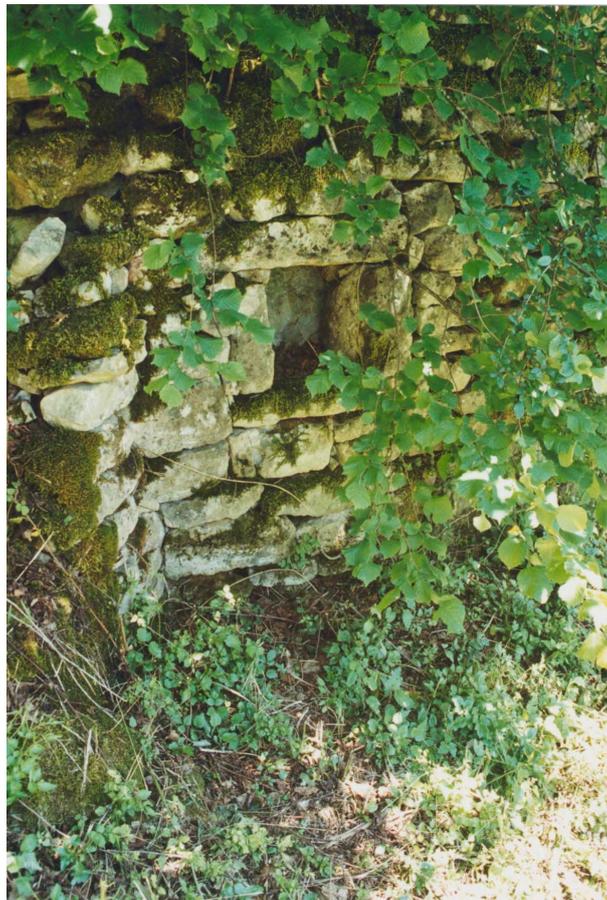
**L'enceinte emmottée.**

Détail d'une niche située sur la courtine nord.

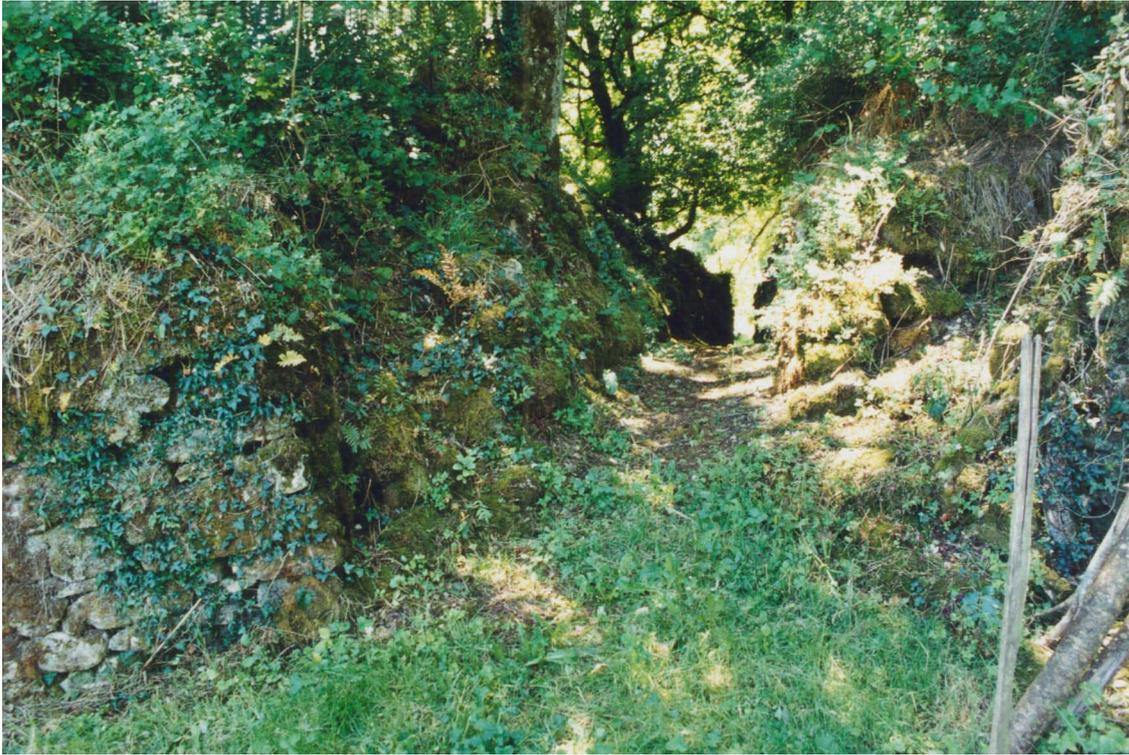
**L'enceinte emmottée.**

L'accès sud-ouest avec, sur la gauche, un angle de maçonnerie, et sur la droite, les vestiges d'un escalier. Cliché pris de l'intérieur de l'enceinte.

L'entrée du « vieux-château » se fait encore par l'angle sud-ouest (repère 8 du plan). Il s'agit d'un étroit passage qui montre d'évidentes reconstructions. Côté intérieur de l'enceinte, on aperçoit des angles de maçonnerie qui se perdent ensuite dans les reconstructions. Par contre, vers l'ouest on distingue les vestiges d'un escalier qui peut aussi bien remonter à la fortification d'origine qu'être plus tardif. Quoiqu'il en soit, cet escalier donne sur un vaste espace qui forme l'angle sud-ouest de l'enceinte emmottée et qui domine le débouché du chemin qui longe l'éperon.

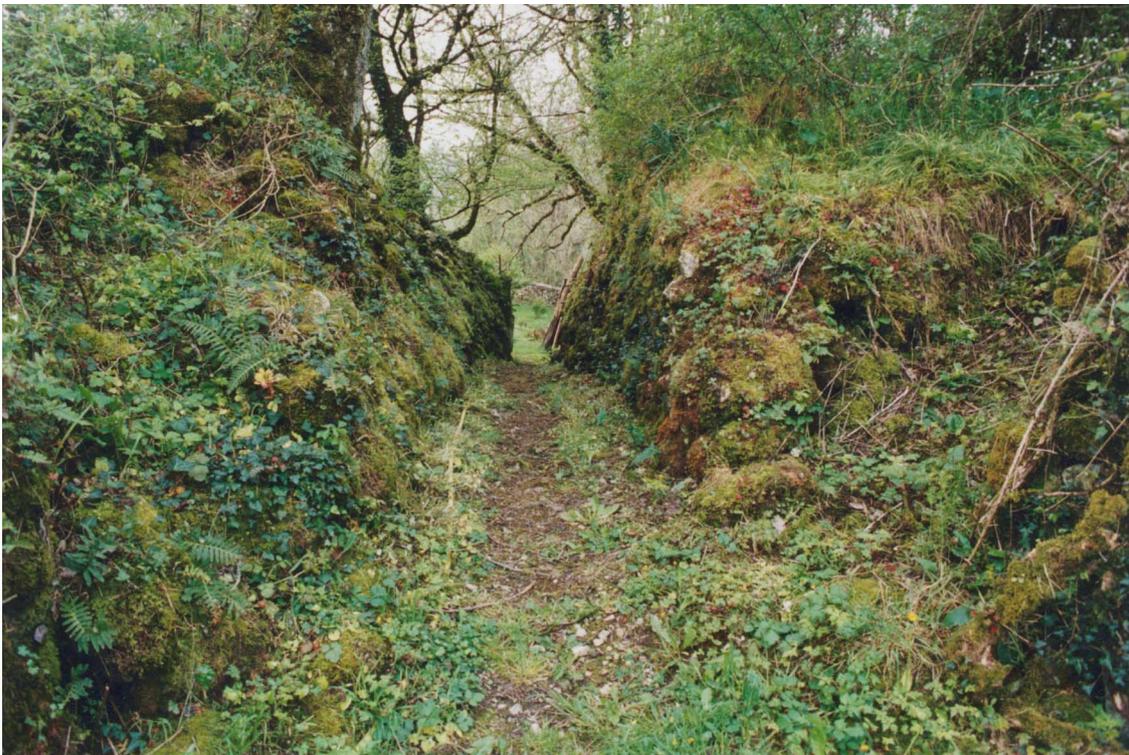
**L'enceinte emmottée.**

L'accès sud-ouest. On distingue, sur la droite, un passage en pente qui marque l'emplacement des vestiges de l'escalier au sommet de la courtine. Cliché pris de l'intérieur de l'enceinte.

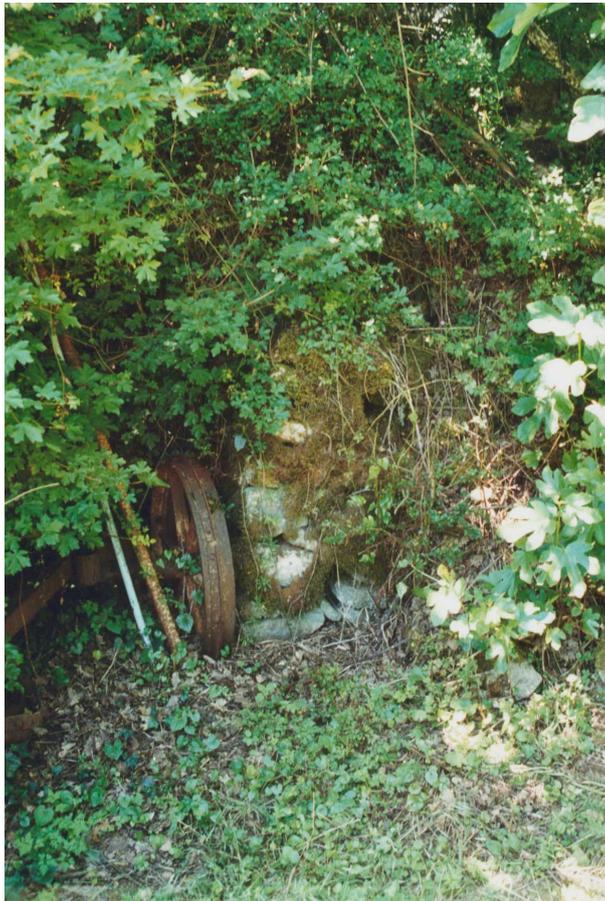
**L'enceinte emmottée.**

Courtine ouest, détail d'un angle dans la maçonnerie. Angle nord-ouest de l'enceinte emmottée.

Le mur ouest, dans sa partie nord, laisse paraître plusieurs décrochements d'une trentaine de centimètres (repère 9 du plan). La maçonnerie est ici fortement perturbée du fait de la présence d'arbres et il est difficile d'échafauder des hypothèses quant à la raison de ces décrochements, car, hormis le passage que nous allons évoquer, le mur de l'enceinte est constitué de pans parfaitement rectilignes.

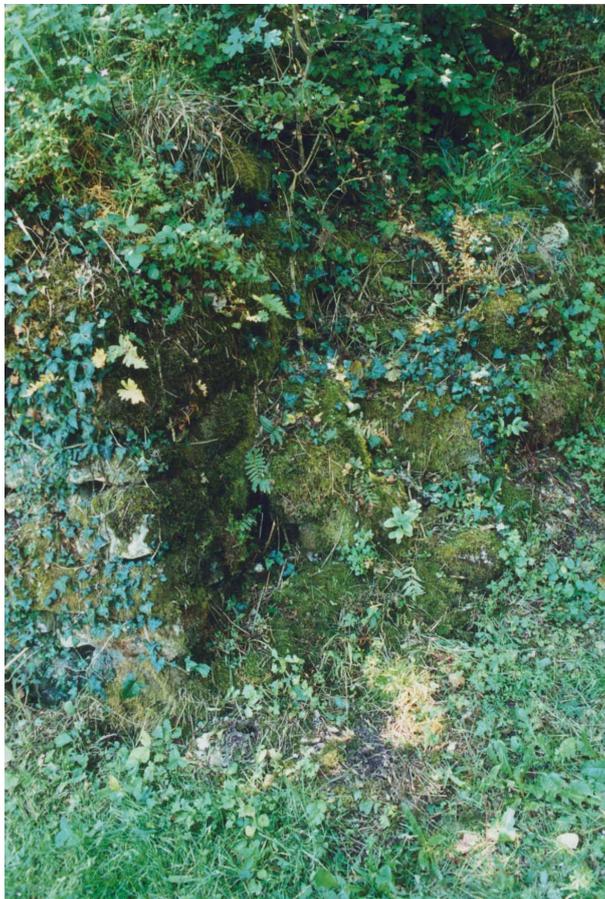
**L'enceinte emmottée.**

Centre de la courtine ouest, détail d'un angle dans la maçonnerie. Une niche se trouve juste à côté, à gauche.

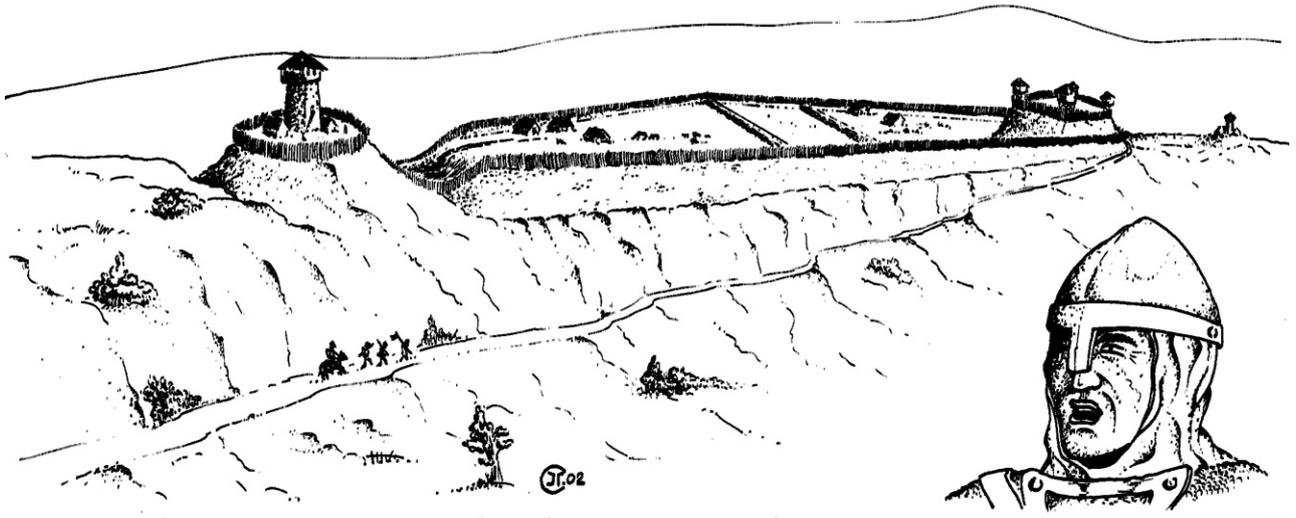
**Reconstitution du château de Germond à la fin du XIème siècle. (Dessin : Yvon JEANPIERRE).**

La grande motte est à gauche.
